TATA STEEL

Acero prelacado

Inspección y Mantenimiento

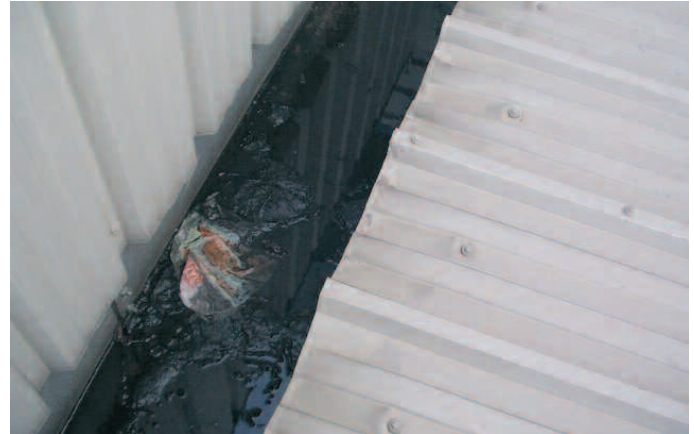
Acumulación de suciedad en un canal.

La acumulación de escombros y suciedad ocurre en todas las superficies, todas las construcciones y todos los sistemas de revestimiento de cubiertas. Estas acumulaciones pueden ser especialmente intensas en esquinas y canales. En algunos ambientes industriales o con mucho tráfico, la suciedad se acumula más rápidamente. El agua de lluvia tiene un efecto de limpieza, sin embargo existen zonas del edificio protegidas de la lluvia, que no se benefician de este efecto natural.

Gran cantidad de escombros pueden producir estancamiento del agua, sobre todo en canales, lo que podría producir corrosión. Para evitarlo, los escombros deberían barrerse, haciendo montones con un cepillo de cerdas suaves pero consistentes y, retirándolos inmediatamente después. Deben evitarse las palas o herramientas duras. Después estas zonas ya sin escombros deberían lavarse con agua limpia. No usar agua salina o mangueras con chorros de agua a alta presión. Si fuera necesario se pueden usar productos de limpieza recomendados, un 10% de un buen detergente doméstico o detergente industrial antes de limpiar con agua limpia de la manguera. Para los casos más persistentes utilizar un cepillo de cerdas muy suaves.

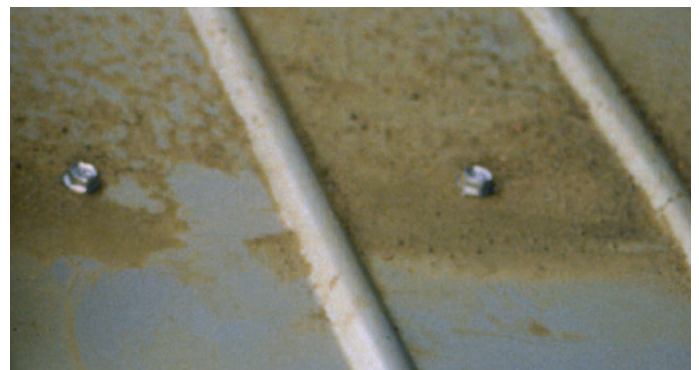
Moho sobre un revestimiento de acero prelacado.

El crecimiento de hongos puede ocurrir en cualquier superficie cuando el micro-ambiente es propicio. Colorcoat HPS200 Ultra® y Colorcoat Prisma® han sido formulados para resistir el crecimiento de moho pero en circunstancias extremas puede desarrollarse.

En general, los hongos aparecen como consecuencia de ciertas condiciones, tales como la presencia de esporas, vaho y suciedad. Como ocurre con la presencia de escombros y suciedad, el crecimiento de hongos no solo afecta a la apariencia sino que también provoca la rotura del recubrimiento y por último la corrosión en la chapa. Limpiar la superficie puede eliminar el moho, para ello hay que aplicar previamente, mediante un spray a baja presión o un cepillado, una solución básica que debe contener:

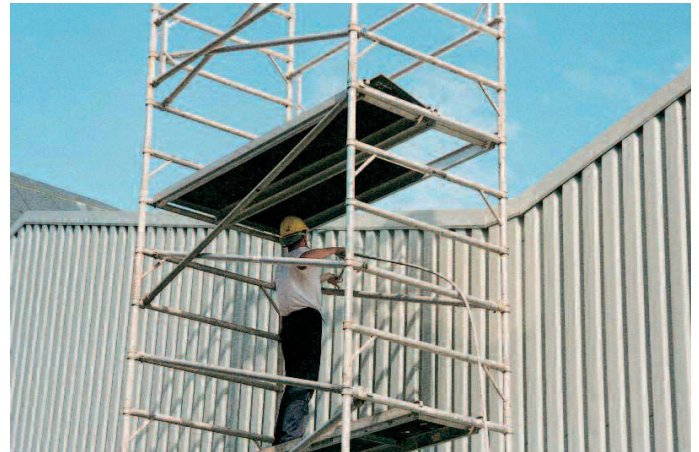
Pintura de recubrimiento del revestimiento de una fachada.

En el caso de deterioro natural del recubrimiento, se deben tomar acciones en función del grado de deterioro. En última instancia, puede ser necesario volver a pintar o incluso volver a recubrir. El mínimo periodo de decisión de repintado (PRD), es el mínimo periodo de tiempo antes de que el dueño del edificio necesite considerar cualquier solución.

Precaución a la hora de repintar ya que no basta simplemente con que se pinte la superficie del recubrimiento. Es muy importante utilizar una pintura compatible con el tipo de recubrimiento del acero prelacado, y que sea pintada por profesionales, para asegurar que se aplica correctamente. Tata Steel puede recomendar pinturas adecuadas a cada recubrimiento.

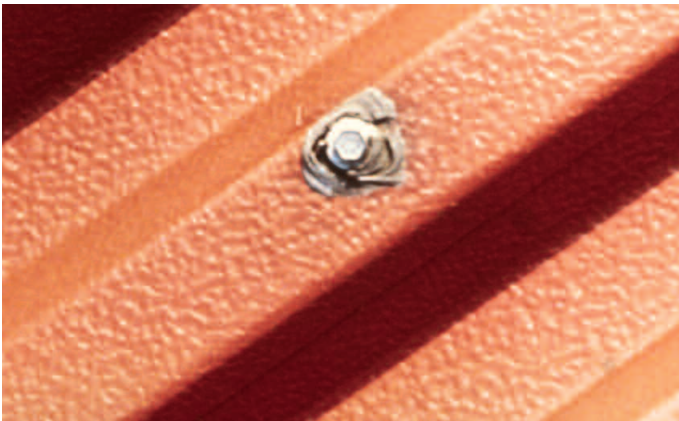
Anclaje dañado sobre el revestimiento de una cubierta.

Los sistemas de anclaje que sean defectuosos deben ser retirados y reemplazados ya que pueden iniciar la corrosión mediante manchas que estos dejan y que inicialmente no son visibles. Si se utilizan chapas de protección deben colocarse cubriendo los sistemas de anclaje y reemplazarlas en caso de defecto. Sistemas de anclaje inapropiados bien por material o diseño incorrecto deben también ser reemplazados para que no actúen como origen de corrosión en los paneles.

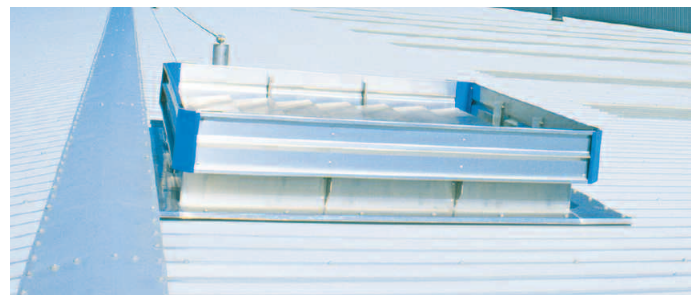
Una perforación en el revestimiento de una cubierta.

Normalmente a nuestro alrededor se observan perforaciones de los paneles y/o perfiles para permitir el paso de conductos y chimeneas, son por tanto zonas de bordes cortados, y por tanto deben ser tratadas como tales. Estas zonas son vulnerables a la corrosión y acumulación de agua lo que debería evitarse con un protector adecuado.
